HISTORISCHER RUNDGANG LIENZINGEN

Historischer Rundgang Lienzingen

Lienzingen – Ein Fachwerkdorf am Rande des Strombergs

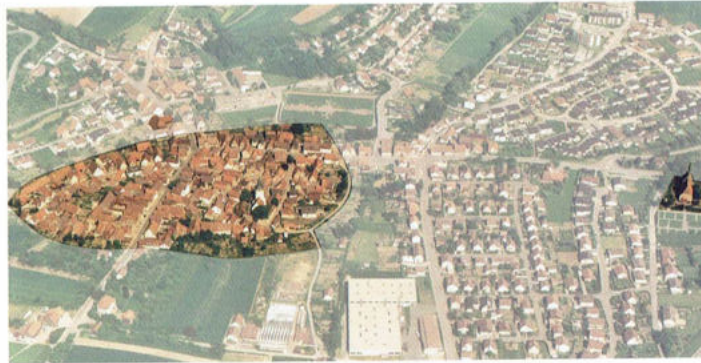
Luftbild von Lienzingen, aufgenommen 1985 aus westlicher Richtung. Hervorgehoben sind der historische Ortskern mit der Kirchenburg St. Peter, oberhalb des Ortskerns die 1897 versetzte Kelter und am rechten Bildrand die als Friedhofskapelle genutzte Frauenkirche. Luftbild: WFL-GmbH Würzburg 13127 LB Li 12a, thematisch verändert
